Sanierung historische U-Bahnstation Josefstädter Straße

Prüfungsanlass

Ursachen

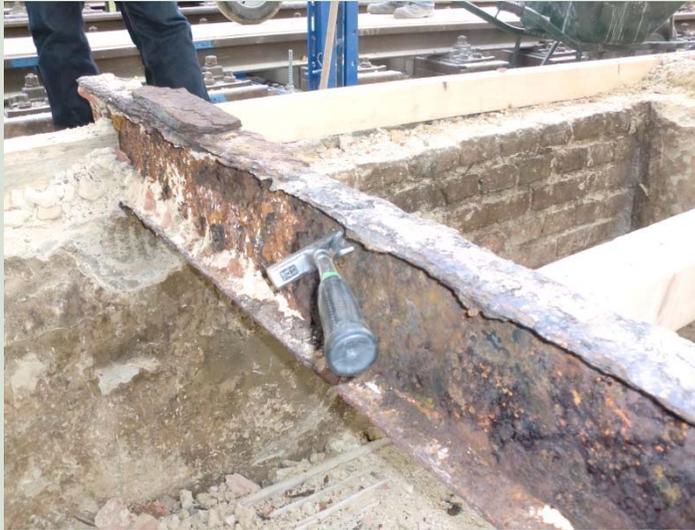
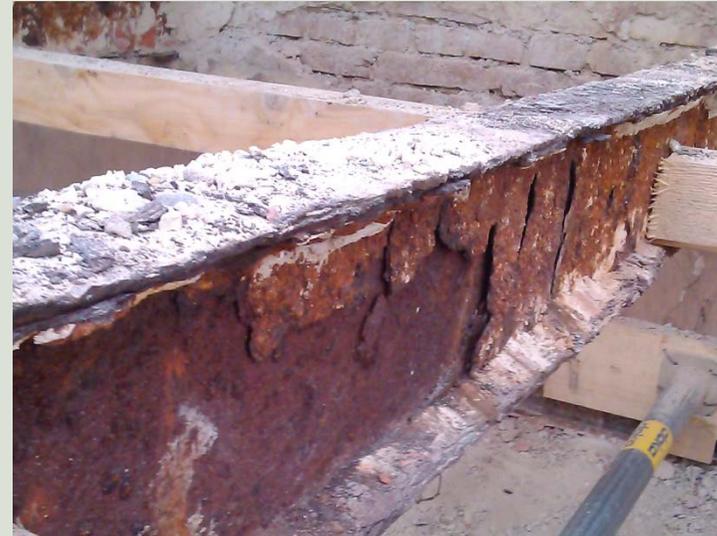
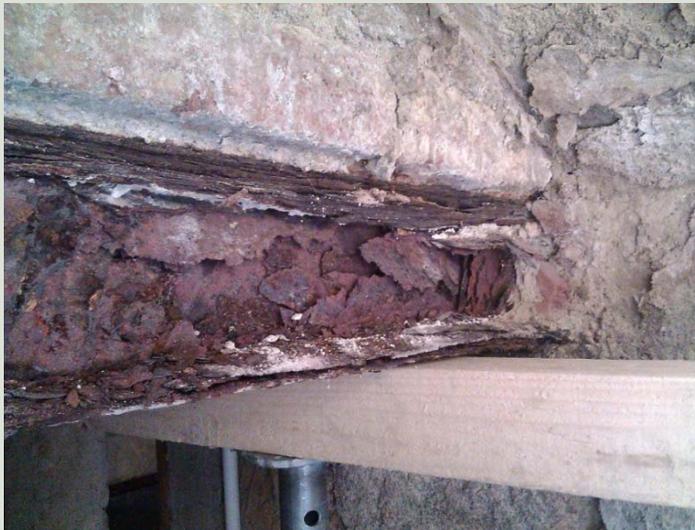
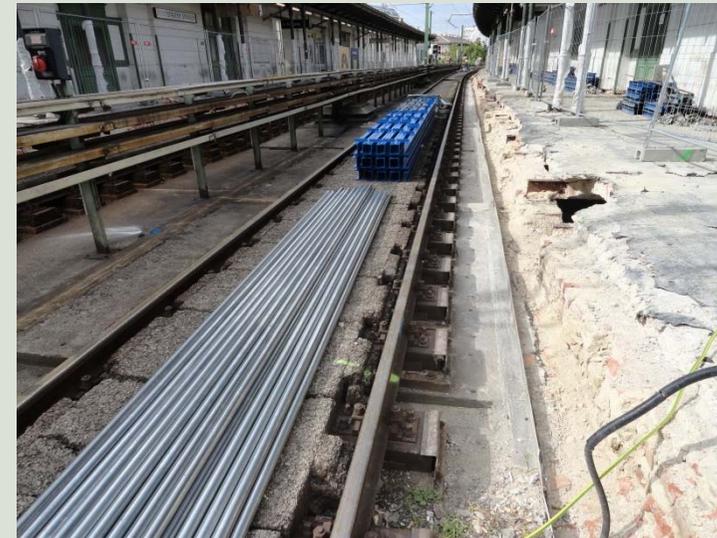
- 2) **knapper Zeitplan**
 - ungenügende Bauvorbereitung (z.B. Feststellung Bauzustand teilw. während Bauführung vorgesehen)
 - Baugerechen waren nicht genau bekannt
 - Leistungsumfang nicht auf Bauzustand abgestimmt

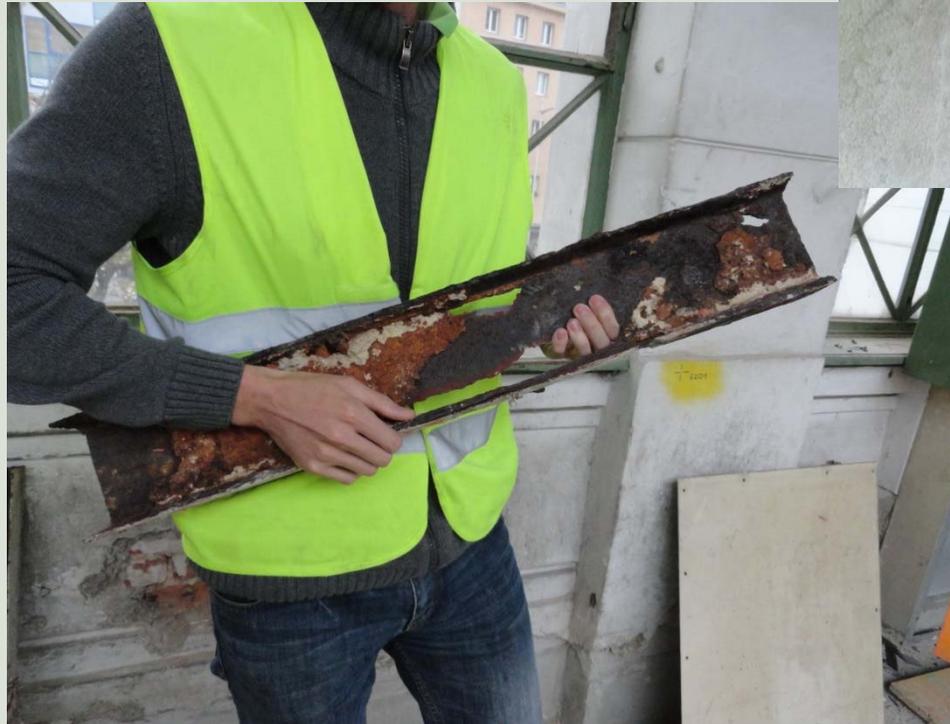
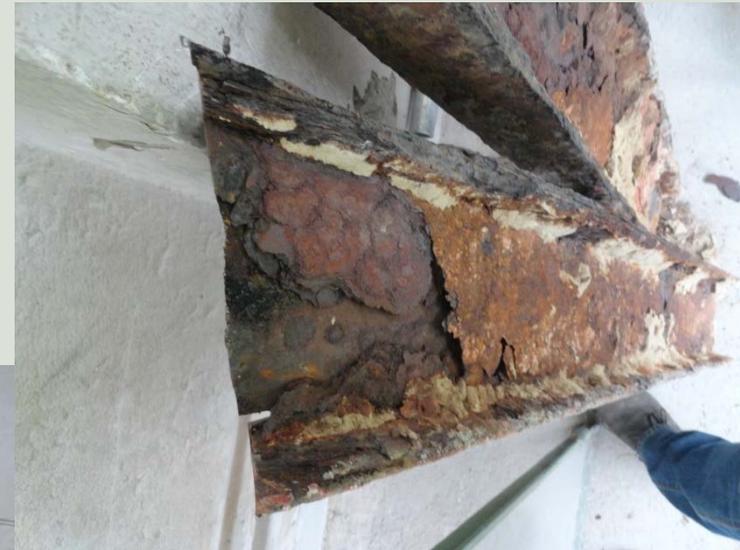
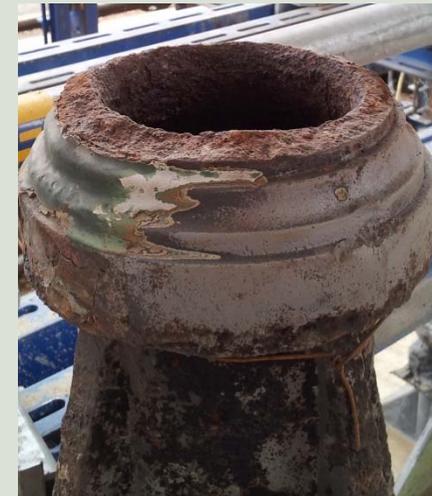
Quelle: ARGE U6 Station Josefstädter Straße

Ursachen

3) Bauwerkserhaltung mangelhaft

- provisorische
Sicherung statt
Mängelbehebung

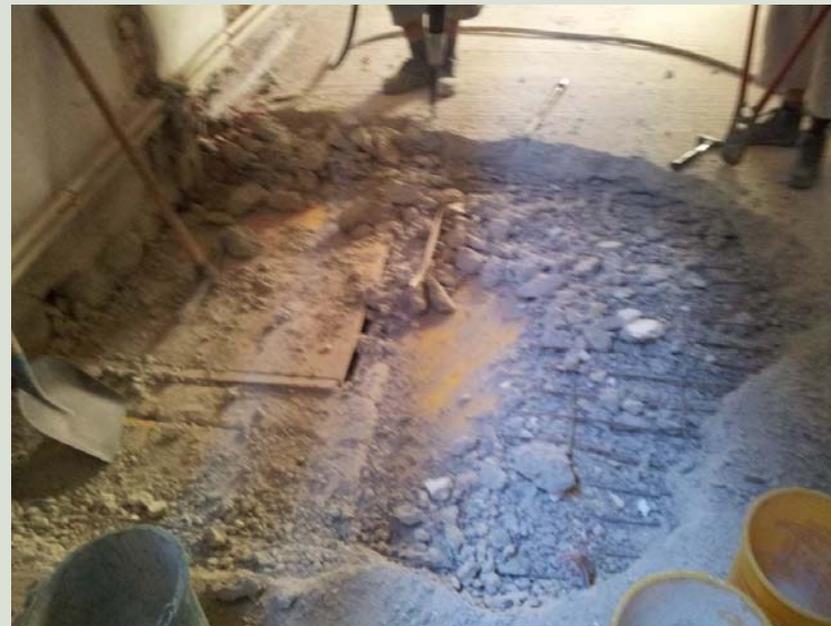
- 4) **Veränderungen durch Mieterin**
- abgehängte Decke → Kondenswasser (Abdichtung zum Bahnsteig, keine Durchlüftung)
 - Durchtrennung von Zugstangen
 - Zwischendecke ohne ausreichende Tragfähigkeit

einfach verlegte
Mattenbewehrung;
statischer Nachweis
nicht möglich

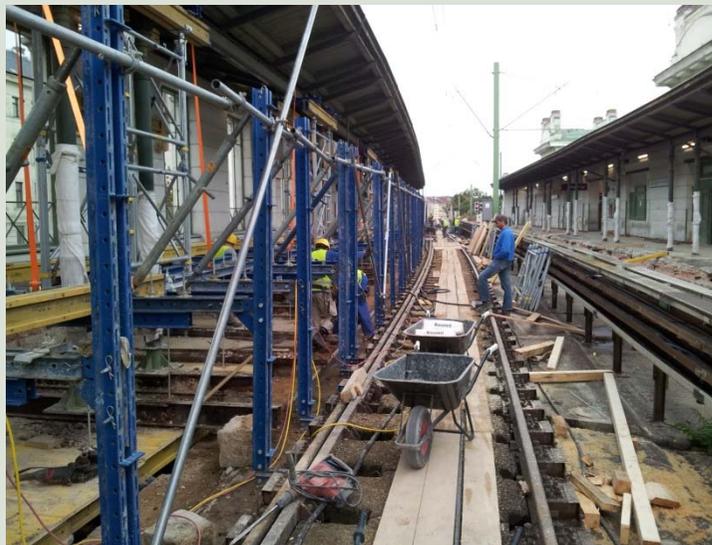
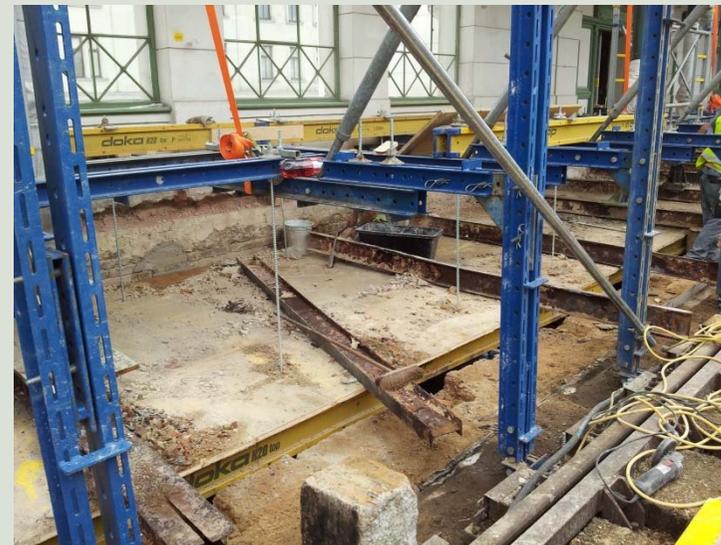
2) aufwendige Sicherungsmaßnahmen

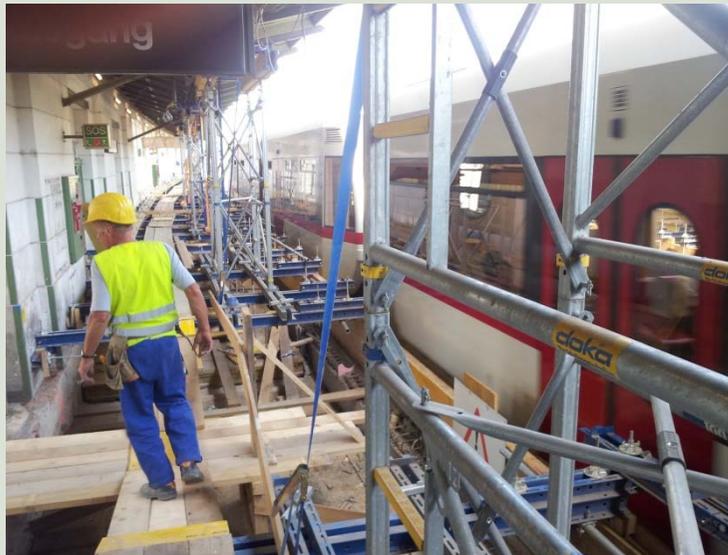
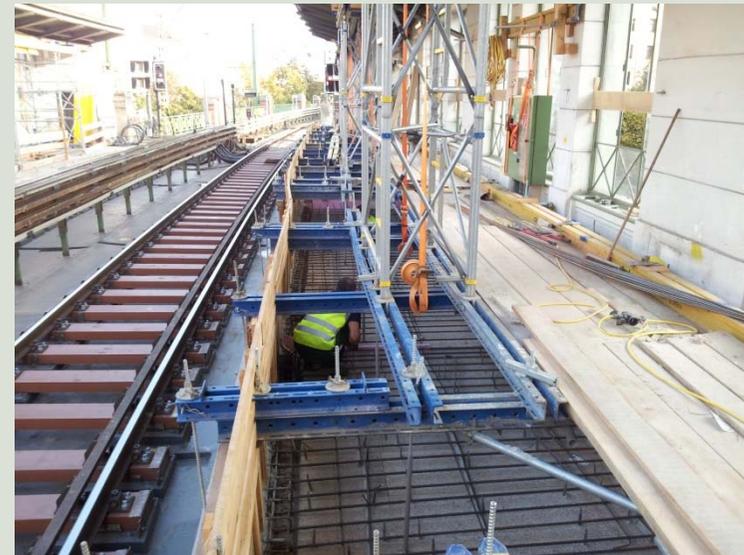
- 3) Erschwernisse
- Schichtarbeit, Nachtarbeit
 - händische Arbeiten
 - Arbeiten bei Zugbetrieb
